# 1983年7月梅雨前線による島根豪雨災害現地調査報告

1983年7月梅雨前線による島根豪雨  
災 害 現 地 調 査 報 告

昭和59年8月

国立防災科学技術センター

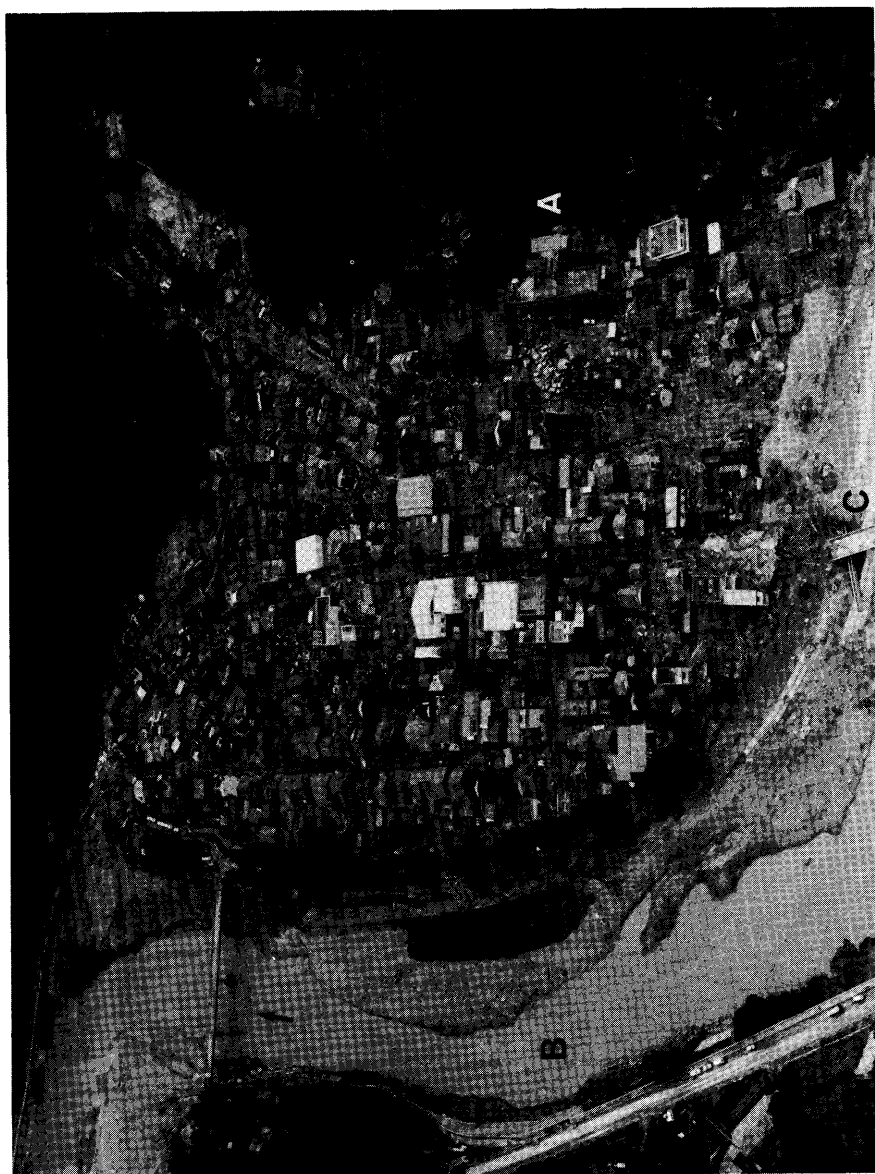
写真 1

流木と泥土の跡が生々しい被災後の三隅町市街地

A：三隅町役場庁舎，B：三隅川（矢印は流れの方向を示す），C：三隅大橋  
（朝日航洋K.K.，昭和58年7月26日撮影）

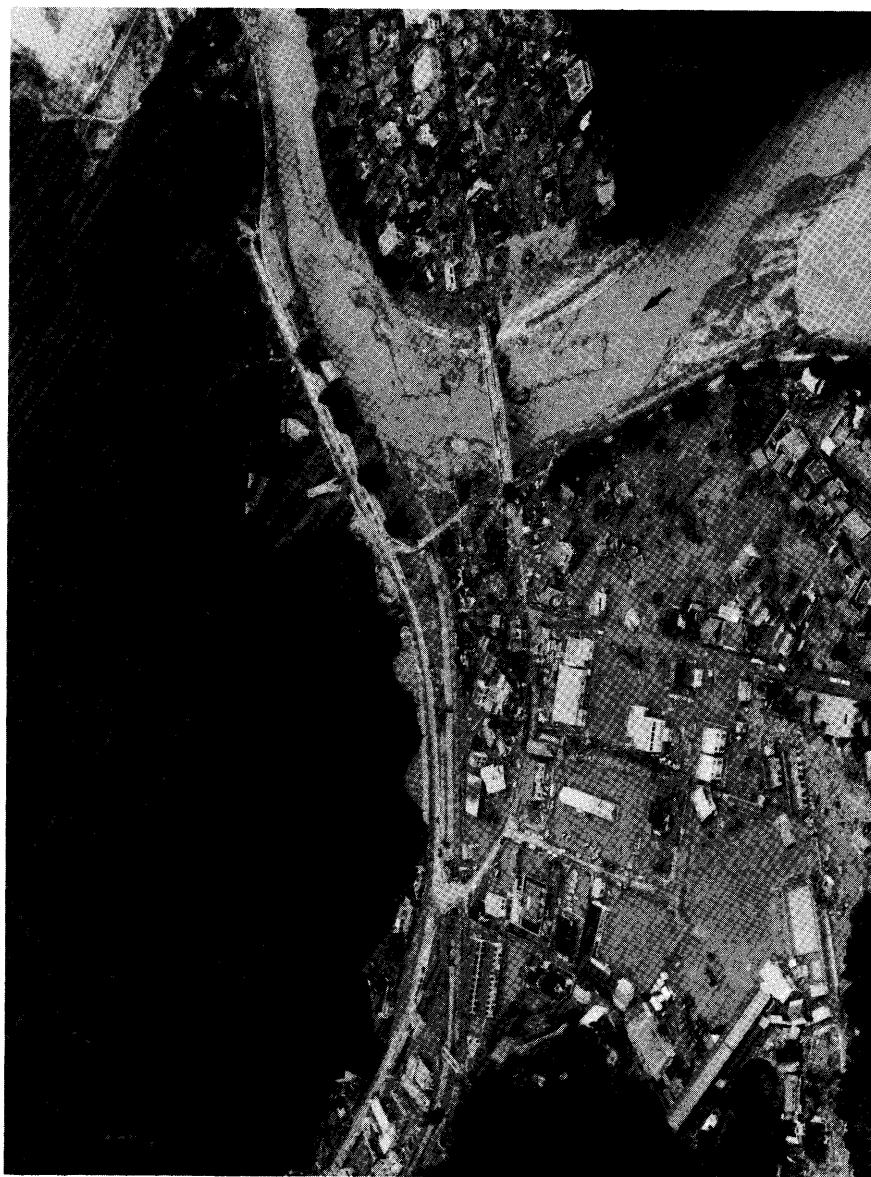
写真 2 被災後の三隅町市街地

写真中央に見える橋(C)が三隅大橋で、右岸橋桁が橋台の洗掘・流失のため落橋している。矢印は三隅川の流れの方向を示す。三隅町役場庁舎は写真右端にわずかにみえる。(朝日航洋 K. K., 昭和58年7月26日撮影)

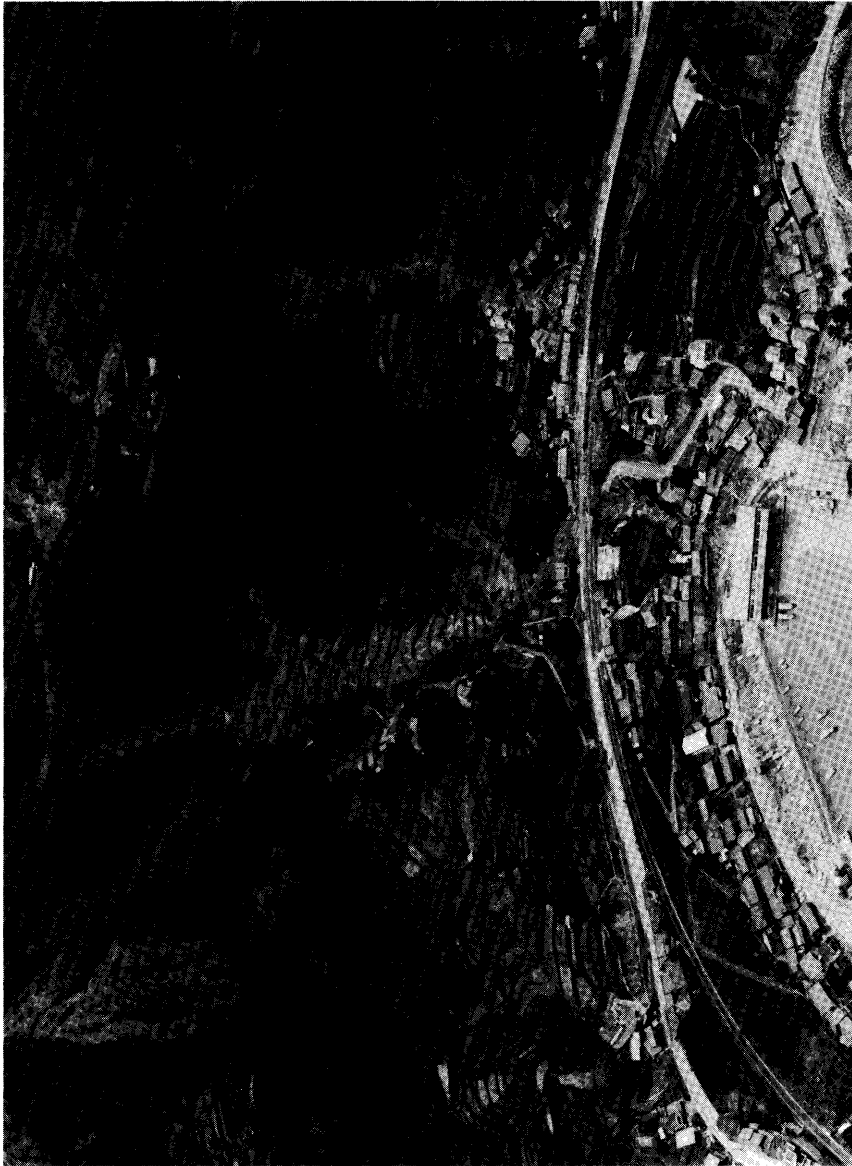
写真 3 益田市大浜地区の山くずれ状況

写真中央に位置する山くずれにより、道路(国道9号線)沿いの住家および国鉄山陰線の路床は損壊したが、住民は住家の傍を流れる川水の濁りなどから危険を察知し、早めに避難して助かった。(朝日航洋 K.K., 昭和58年7月26日撮影)

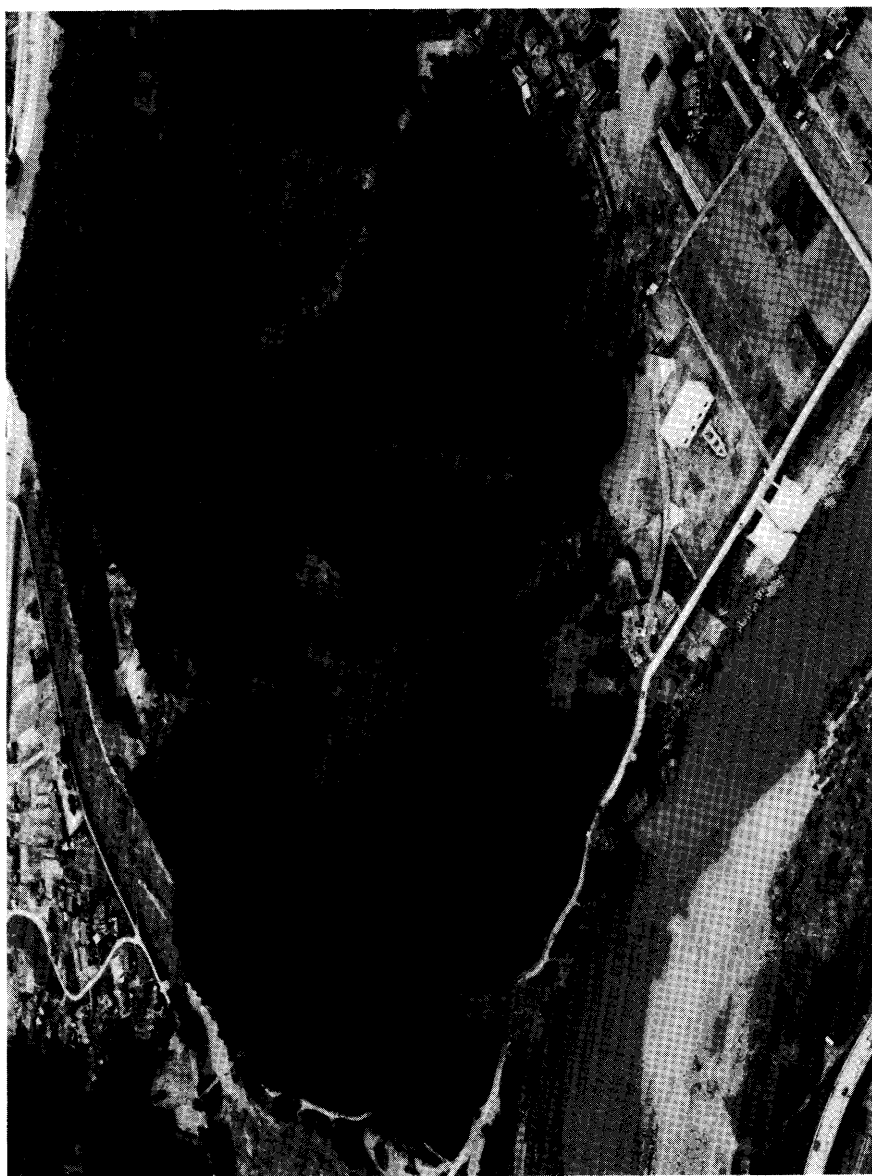
写真 5 益田市内田町周辺に発生した山くずれ  
写真手前を流れる川は高津川 (朝日航洋K. K., 昭和38年7月26日撮影)

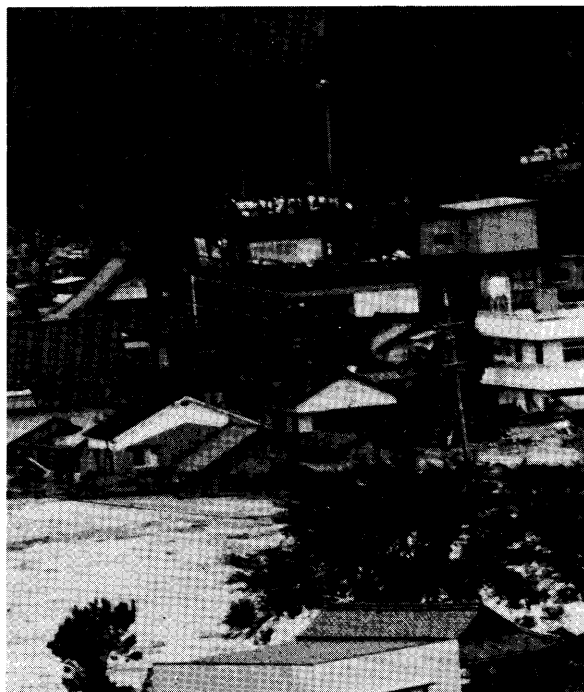
写真 6 濁流が流れる三隅町役場付近  
 写真中央の三階建ての建物が三隅町役場。庁舎  
 屋上には避難した多数の住民が見える。  
 (島根県広報課提供, 昭和58年7月23日撮影)

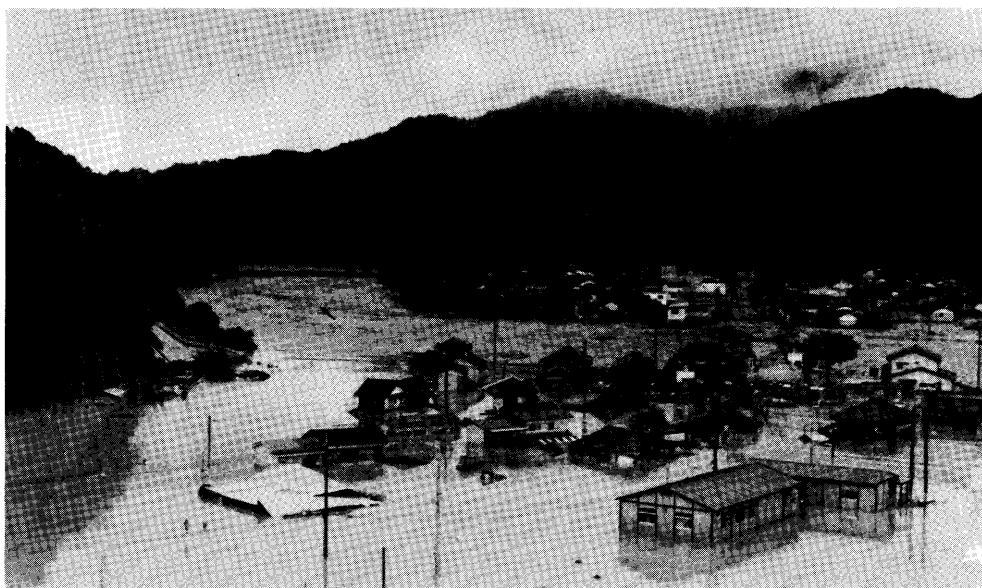
写真 7 氾濫した三隅川と二階の高さまで浸水した三隅町市街地  
 矢印は三隅川の流れの方向を示す。(島根県広報課提供, 昭和58年7月23日撮影)

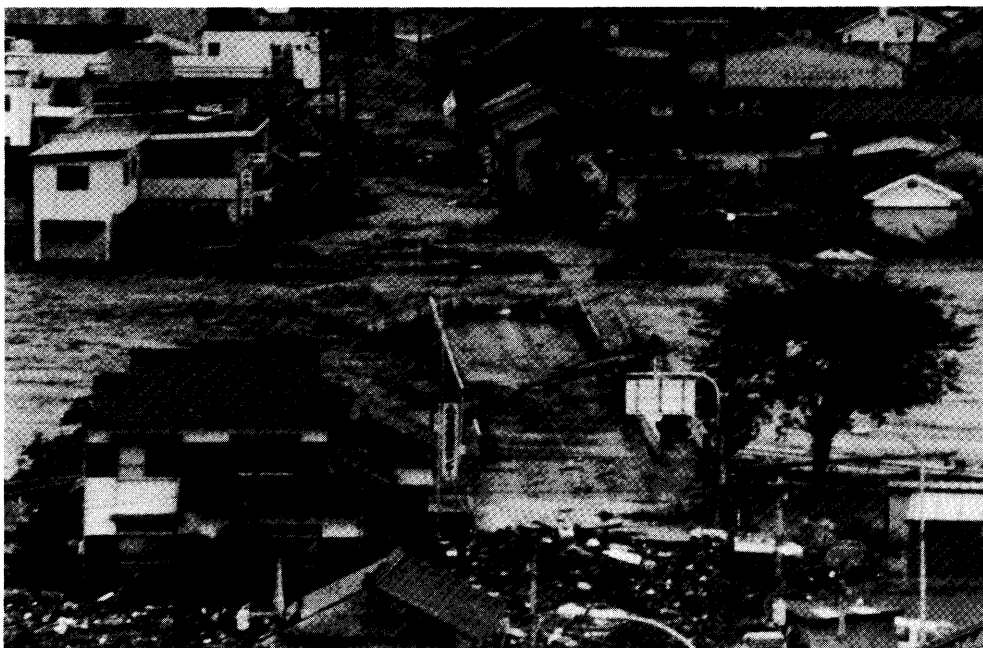
写真 8 三隅大橋付近を流れる濁流

おびただしい量の流木やゴミが市街地に流れ込んでいる。（島根県広報課提供，昭和58年7月23日撮影）

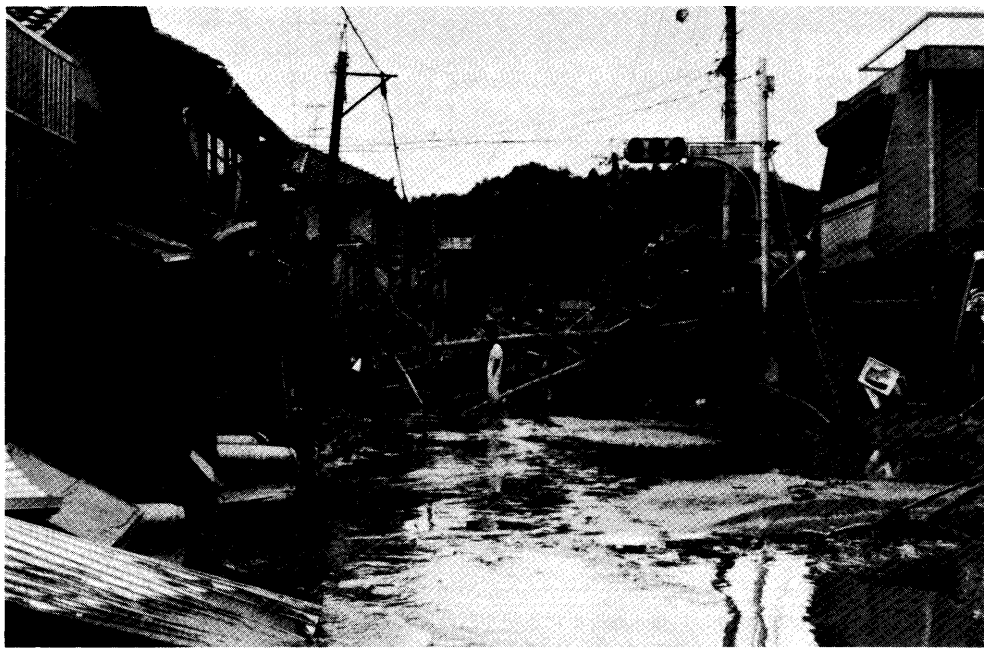
写真 9 三隅町市街地の被災状況

三隅川の氾濫とともに流れ込んできた流木群によって道路は完全に閉鎖されている。（島根県広報課提供，昭和58年7月25日撮影）

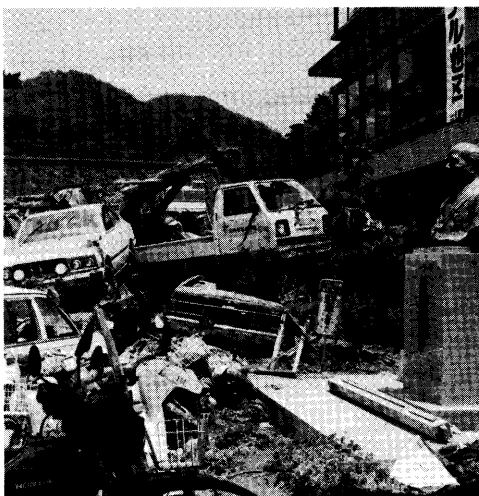
写真 10 三隅町役場庁舎前に流されてきた自動車の山（島根県広報課提供，昭和58年7月25日撮影）

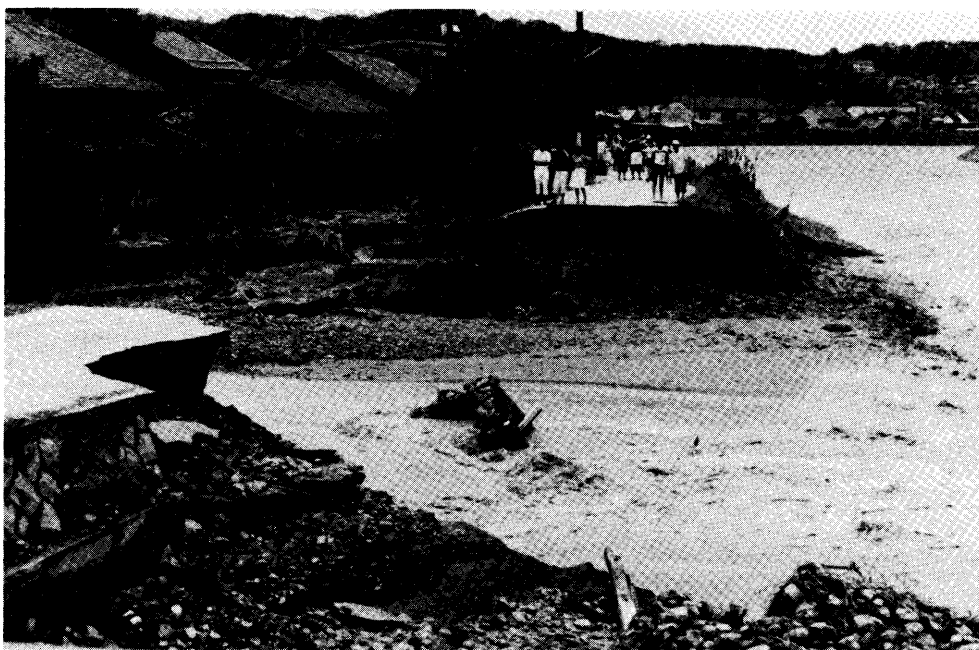
写真 16 益田市昭和町付近を流れる益田川の破堤箇所  
(島根県広報課提供, 昭和58年7月25日撮影)

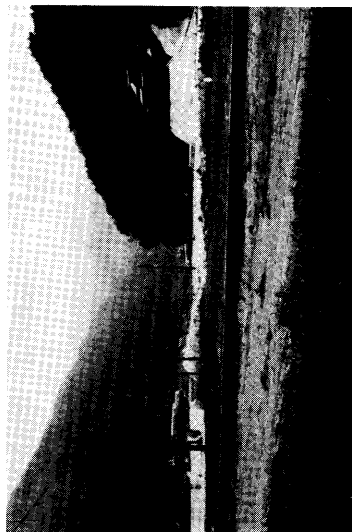
写真 21 周布川左支川牛谷川の本川合流点付近の氾濫跡(写真 17 の F<sub>2</sub>)  
(昭和 58 年 8 月 6 日撮影)

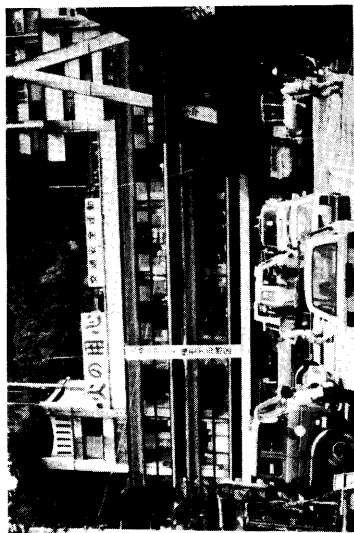
写真 24 災害復旧に専念する三隅町役場(写真 18 の S<sub>3</sub>)。この一階まで洪水に没し、二階、三階に多くの町民が避難した。  
(昭和 58 年 8 月 6 日撮影)

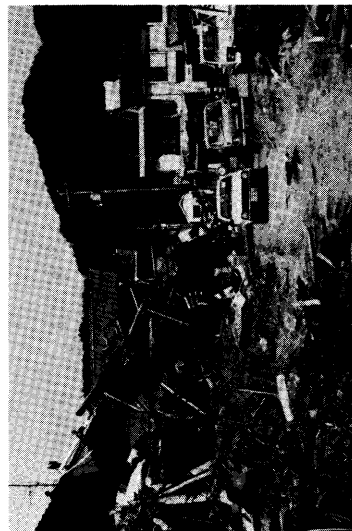
写真 26 三隅町市街地の災害復旧活動(写真 18 の S<sub>8</sub>)。流木と泥土を片付けると家も倒壊する例も多い。流木・泥土量は莫大で、投棄場所がなく三隅川の河川敷に運んで堆積した。  
(昭和 58 年 8 月 6 日撮影)

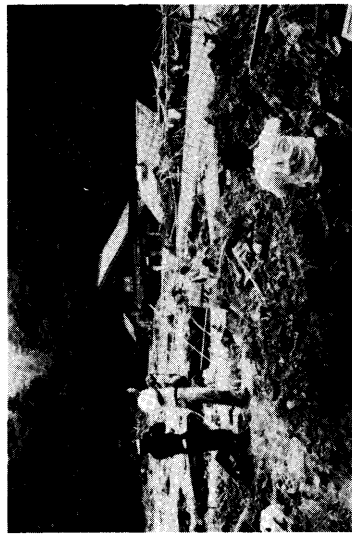
写真 27 三隅川左支川鹿子谷川の水害状況(写真 18 の S<sub>6</sub>)。谷底はすべて流木・泥土に埋まり、周辺の山は無数の崩壊が発生している。  
(昭和 58 年 8 月 6 日撮影)

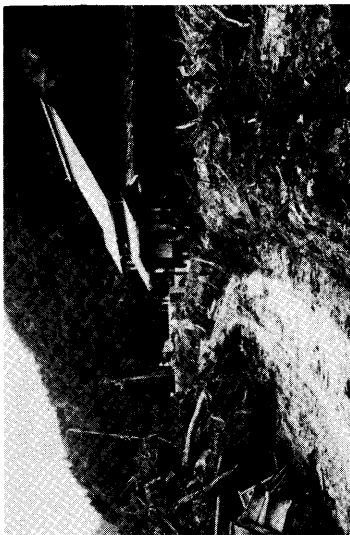
写真 28 三隅川左支川鹿子谷川の水害状況(写真 18 の S<sub>7</sub>)。谷川は氾濫，山からは土石と避難する場所もない。(昭和 58 年 8 月 6 日撮影)

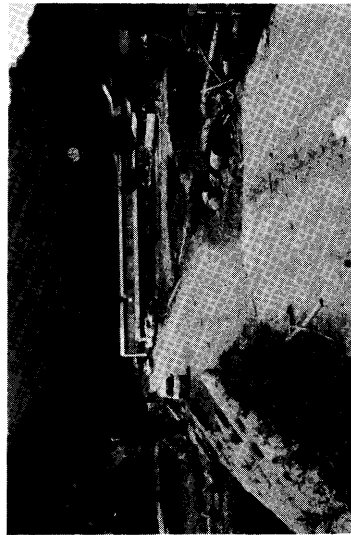
写真 30 益田市八坂橋下流右岸の破堤箇所(写真 19 の M<sub>1</sub>) (昭和 58 年 8 月 7 日撮影)

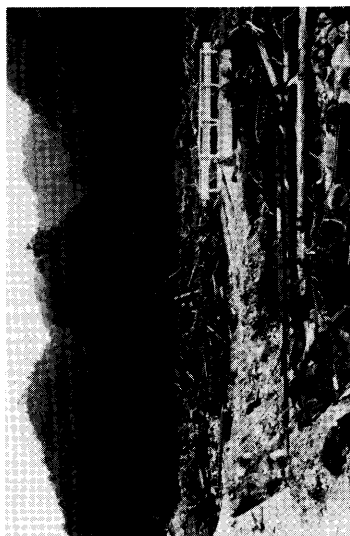
写真 29 三隅川左支川鹿子谷川の水害状況(写真 18 の S<sub>8</sub>)。普段は川幅 2 m 位の小溪流も流木・土石の流出で氾濫し，谷底は流木で埋まった。(昭和 58 年 8 月 6 日撮影)

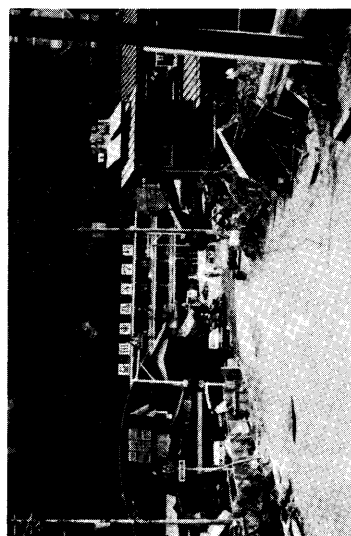
写真 31 益田市堀川橋より染羽町水害跡を望む(写真 19 の M<sub>2</sub>)。三隅町市街地と同じ様に，流木・泥土に埋まり，その除去は大問題となっていた。(昭和 58 年 8 月 7 日撮影)

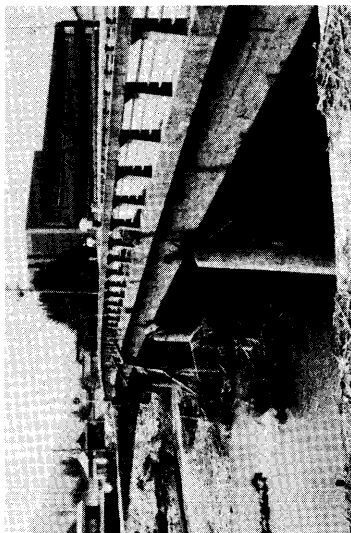
写真 32 堀川橋橋脚等にひっかかっている流木(写真 19 のM<sub>3</sub>)。川幅が狭く、径間が短かく、桁下空間も低いコンクリート橋は流失はしなかったが、流木とともに洪水の疎通を妨げた。  
(昭和 58 年 8 月 7 日撮影)

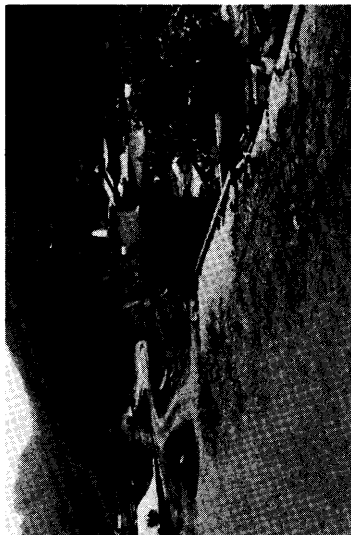
写真 33 堀川橋上流左岸堤の決壊箇所(写真 19 のM<sub>4</sub>)  
(昭和 58 年 8 月 7 日撮影)

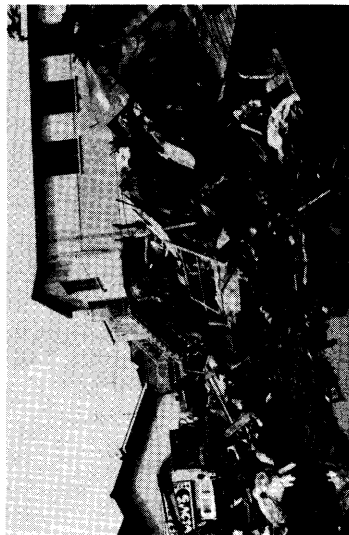
写真 35 写真 34 と同じく洪水の直撃を受けた七尾町の惨状(写真 19 のM<sub>6</sub>)。災害状況は三隅町市街地と同様に激甚である。(昭和 58 年 8 月 7 日撮影)

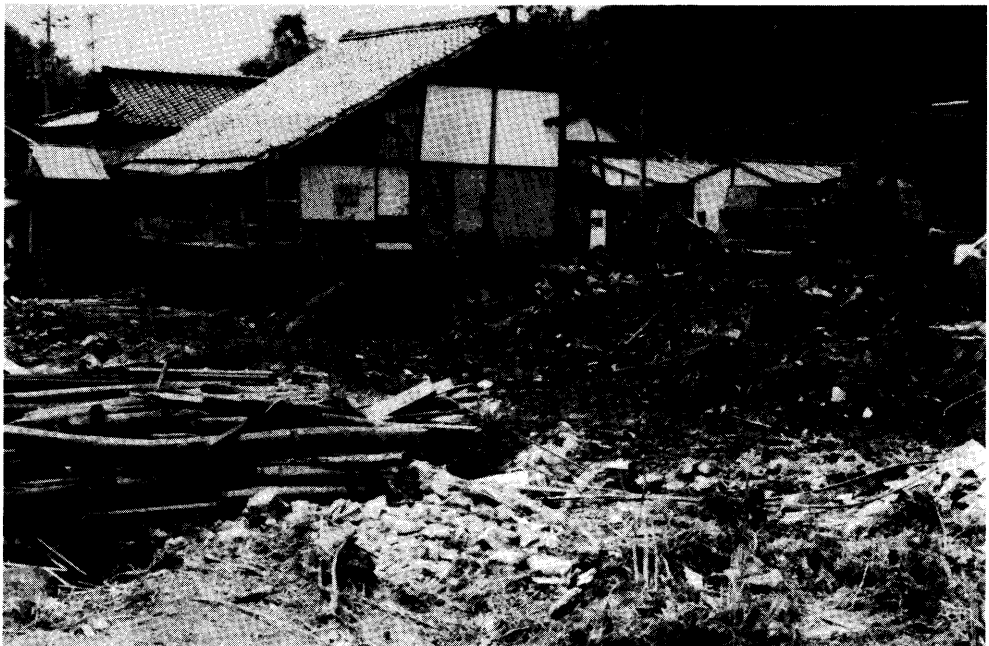
写真 36 益田市下種町の被災した住家  
住家の基礎の一部が傍を流れる沖田川の氾濫により洗掘されたため、損壊した。  
(昭和58年8月7日撮影)

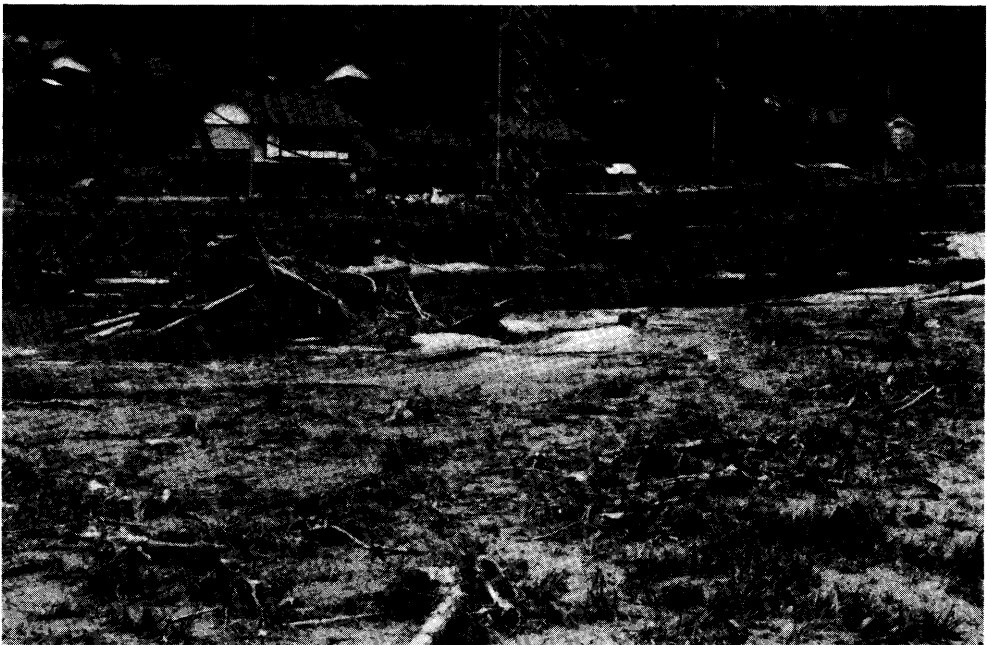
写真 37 益田市下種町付近を流れる沖田川の氾濫により冠水、埋没した水田  
(昭和58年8月7日撮影)

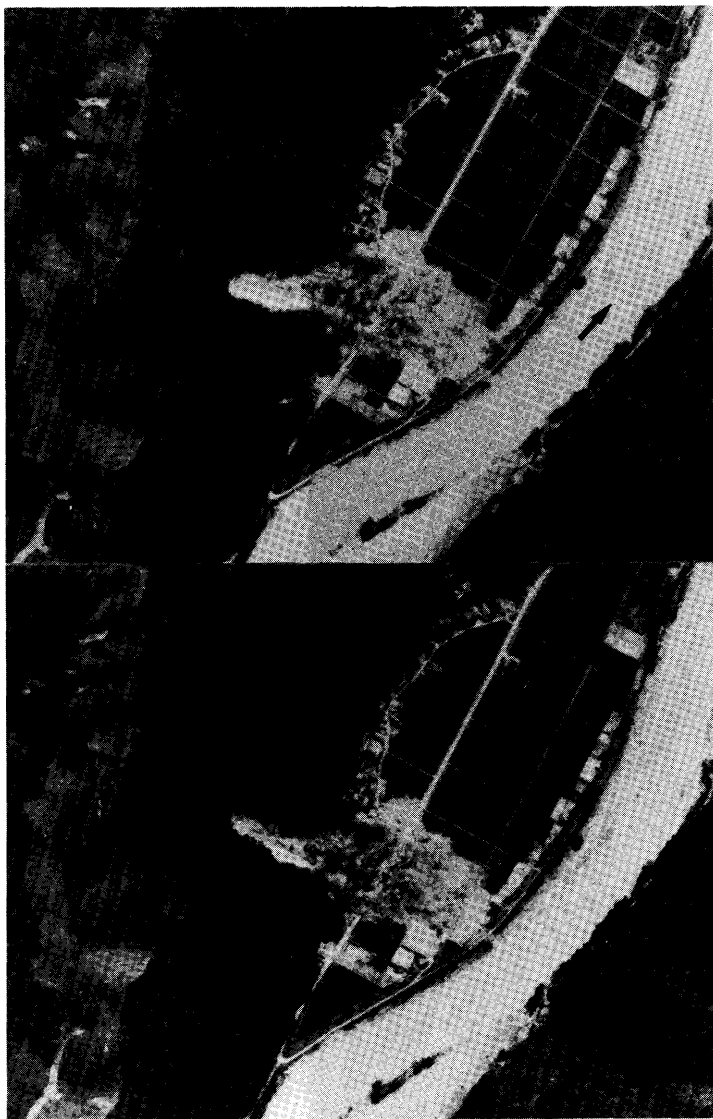
写真 39 浜田市穂出町中場地区の山くずれ現場

山くずれは北向き斜面に発生し、その崩土は周布川(矢印: 流れの方向)左岸の堤防まで達している。写真右下の周布川左岸堤防から溢水した洪水流が写真中央の水田まで押し寄せて来たため、住民は近くの住家数戸に一時避難していたところ、その住家数戸が背後に発生した山くずれに襲われ、15名の死者を出す大惨事となった。(実体視, アジア航測 K.K., 昭和58年7月24日撮影)

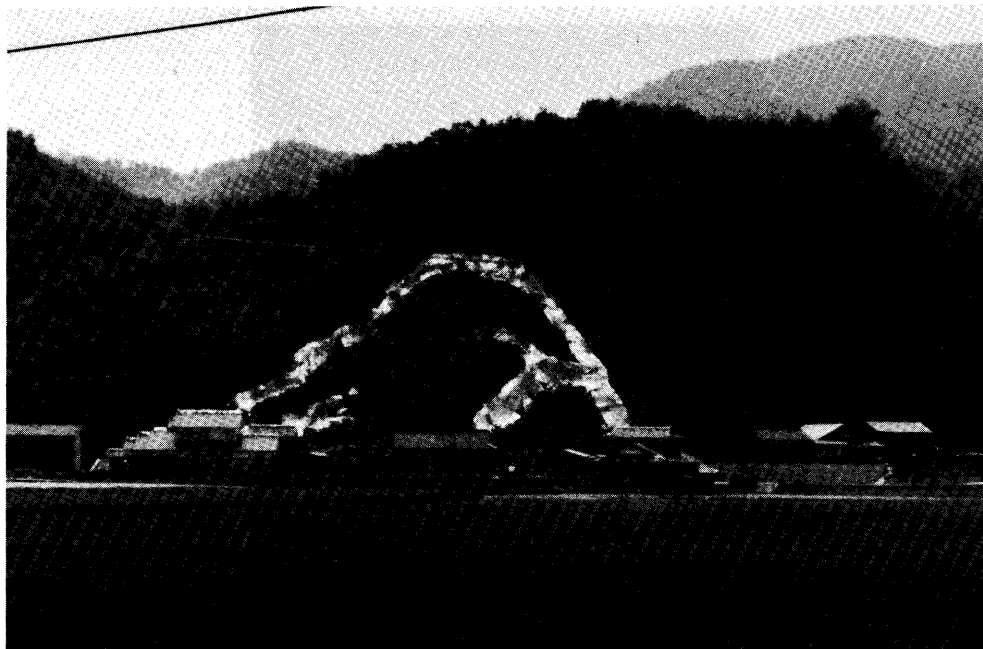
大規模崩壊例として15人の死者を出した浜田市穂出町中場地区の山くずれや13人の死者を出した三隅町岡見地区の崖くずれが上げられる(写真38, 39, 42)。また、浜田市吉地町のように山腹に亀裂が入ったまま、崩壊しないで現在まで残っている地すべりもみられた(写真40)。

写真 40 浜田市吉地町地すべり(三郡変成岩)  
山腹の亀裂が入った箇所には応急処置としてシートで覆われている。(昭和58年  
8月6日撮影)

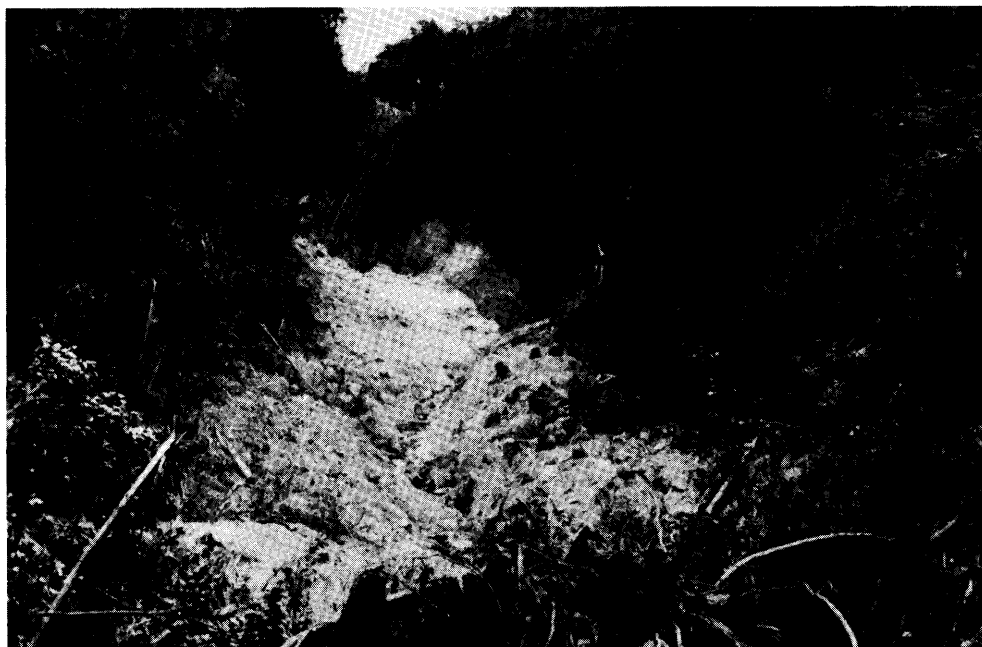
写真 41 浜田市黒川町(浜田高校裏山)の山くずれ(安山岩質凝灰岩)  
(昭和58年8月6日撮影)

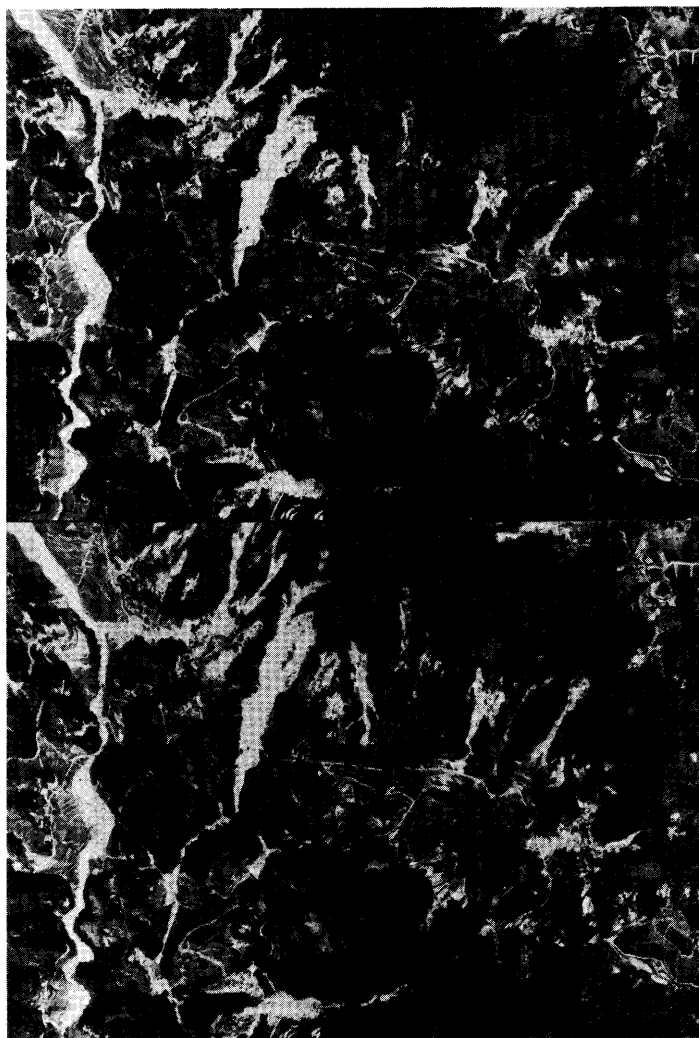
写真 44 三隅町倉掛、倉元谷地区の山くずれ状況  
写真上部を流れる川が折居川で、上流(写真右上方)の室谷赤濱地区で土石流が  
発生した。(美体視：アジア航測 K. K., 昭和58年7月24日撮影)

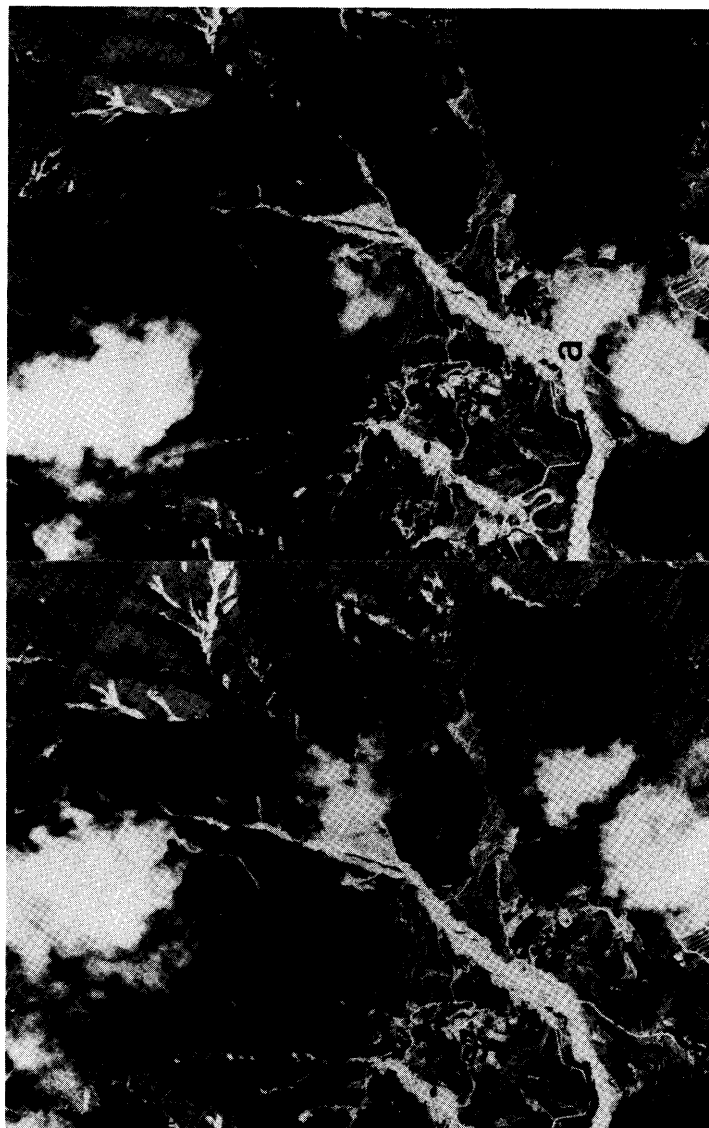
写真 46 三隅町室谷赤濱地区土石流  
a : 写真 45 の撮影地点 (実体視, アジア航測 K. K., 昭和 58 年 7 月 24 日撮影)

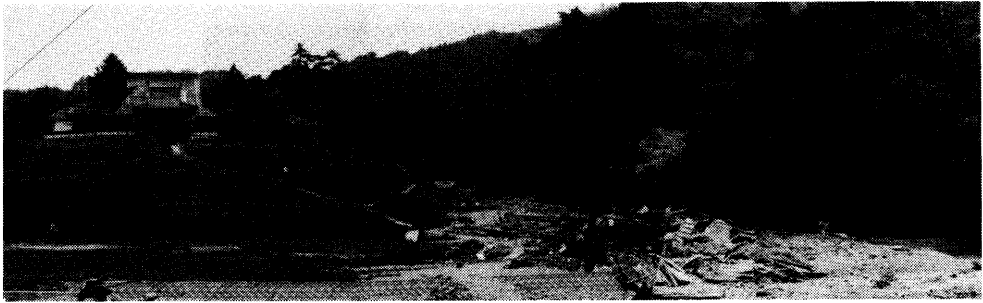
写真 48 益田市下種町付近の被災状況

写真右側に渓流から流下してきた土砂によって全壊した住家、写真左上に緊急時の避難先として使われる寺がある。（昭和58年8月7日撮影）

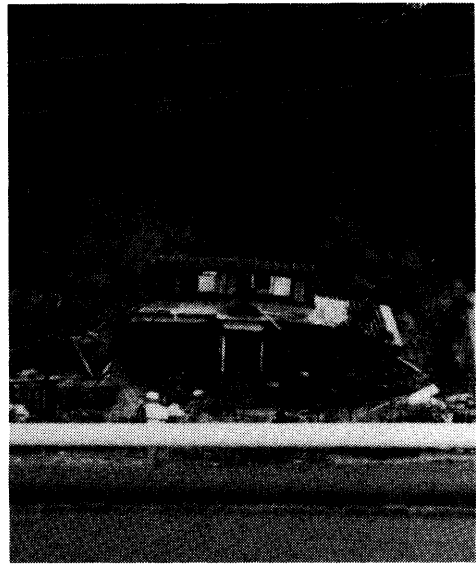
写真 50 益田市向田町の山くずれと損壊した住家（三郡変成岩）（昭和58年8月7日撮影）

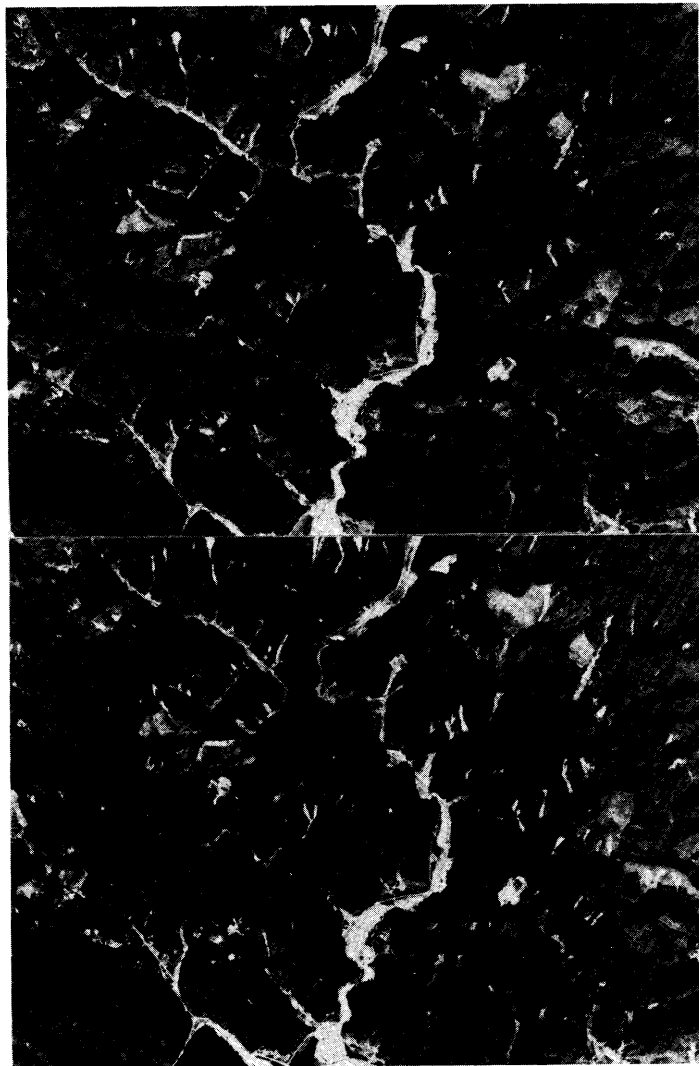
写真 51 益田市下種町北郷内東部地区の山くずれ状況  
(実体視, アジア航測 K. K., 昭和 58 年 7 月 24 日撮影)
